Studijní program Mechatronika

Analýza problematiky závad elektronických klapek sání motoru Audi 2,7 TDi a
3,0 TDi - principy, příčiny, řešení

Analysis of The Specific Defects of Electronics Intake Valves for Engine Audi
2,7 TDi and 3,0 TDi - Principles, Causes, Solutions

Ostrava 2013

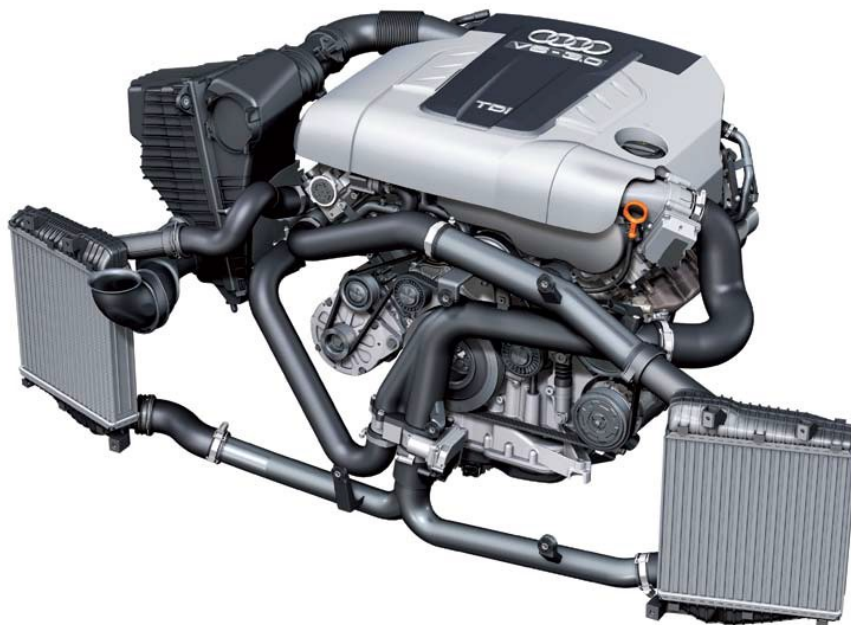
Obrázek 1 Sací systém automobilu Audi V6 3,0TDi [13]

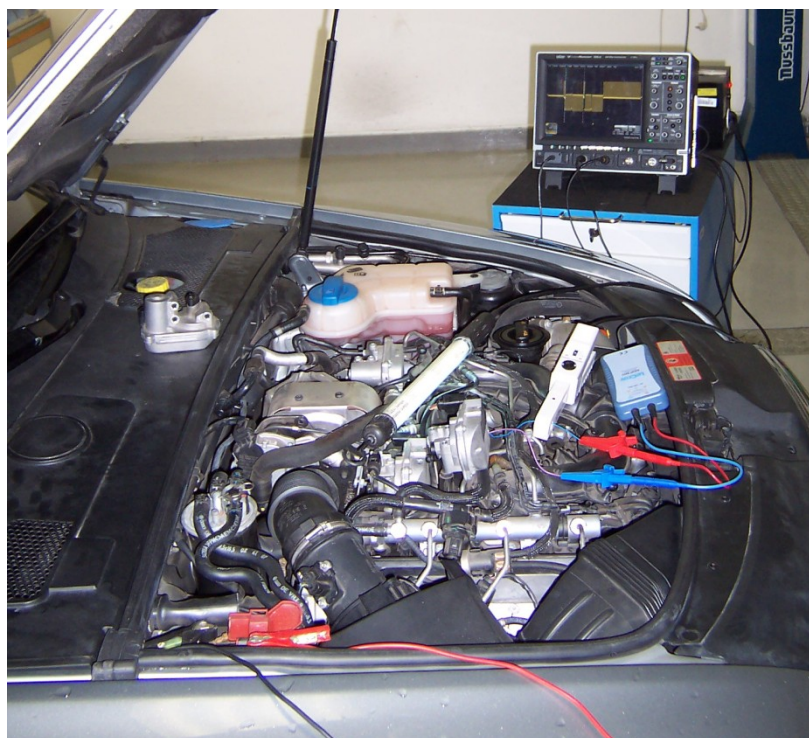
Měření proběhlo na automobilu Audi A6 3,0/171kW TDi. Základní parametry tohoto motoru jsou uvedeny v tabulce 3. Před samotným měřením bylo provedeno načtení paměti závad elektroniky motoru stejně jako v předchozím případě. U tohoto vozidla byly nalezeny dvě závady na subsystému klapky sacího potrubí, které jsou zobrazeny níže. Po vymazání paměti závad a opětovném načtení se závada opět zobrazí. Následně je provedeno napojení na vadnou klapku BANK 1 vyskytující se v pravé pólce motoru. Měření na tomto subsystému probíhalo při studeném motoru.

Obrázek 21 Měření pravé klapky sání na vozidle Audi A6 3,0 TDi

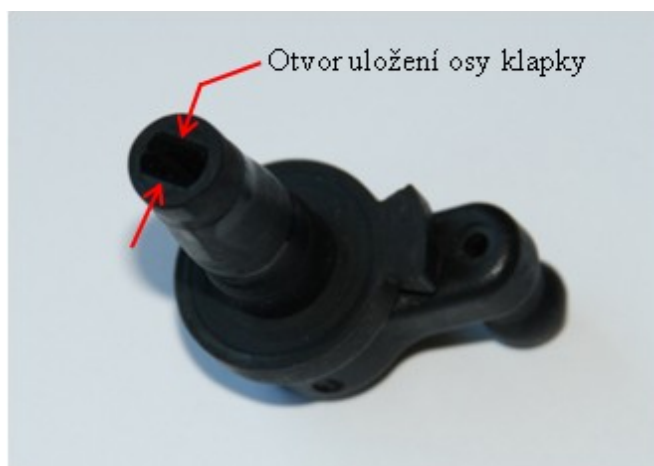
Obrázek 36 Otočný kloub vsunutý do osy klapky

Díra, která slouží pro vsunutí osy klapky je větší než samotná osa klapky. Proto nedochází k úplně ideálnímu přenosu síly z kloubu na osu. Vzniklá vůle se pravděpodobně časem a namáháním bude zvětšovat. Tato vzniklá vůle se může nepříznivě projevit na možném nedosažení, či překročení požadovaných mezí, při nastavování elektronické klapky sání do referenčních poloh.

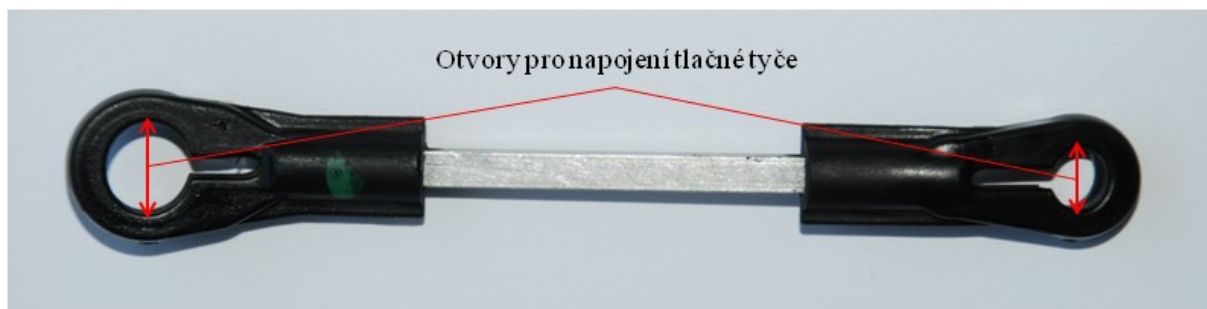
Obrázek 37 Tlačná tyč klapky sání

Tlačná tyč je na jednom konci upevněna na pohyblivém kloubu motorku a na druhém konci je spojena s otočným kloubem, který je vsunut do osy klapky. Vůle vznikají především ve větším otvoru, který je napojen na otočný kloub vsunutý do osy klapky. Tyto vůle způsobují zhoršený přenos síly a vyosení, které následně může způsobovat nedosažení jedné z referenčních poloh při pohybu klapky.

V mnoha případech je závada způsobena rostoucí vůlí vznikající v otvorech tlačné tyče. Do těchto otvorů tlačné tyče jsou napojeny otočné klouby. Jeden je umístěn na motorku klapky a druhý kloub je vsunutý přímo do otvoru těla klapky, kde je do něj vsunuta osa klapky. Se zvyšujícím se počtem najetých kilometrů se otvory postupně

zvětšují. Tyto zvětšené otvory mají vůle, které se mohou projevit nedosažením jedné z referenčních poloh při nastavování klapek. Tato závada se dá velmi jednoduše zjistit. Tlačné tyče obou klapek jsou poměrně snadno přístupné. Kontrola se provede úchopem tlačné tyče a následným stlačením proti pružině. Tlačná tyč by neměla vykazovat žádnou vůli, pokud vykazuje, je to jedna z možných závad. V takovém případě se dá koupit opravná sada, která obsahuje novou tlačnou tyč, otočný kloub osy klapky a bezpečnostní pojistku. Tlačná tyč se oproti původní liší především zesílenými, plnými otvory pro napojení na otočné klouby. Tato sada se dá vyměnit bez demontáže sacího potrubí. Stačí oddělat tlačnou tyč z horní a dolního kloubu. Následně pomocí plochého šroubováku odjistit bezpečnostní pojistku umístěnou na kloubu klapky a vyjmout plastový kloub vsunut do osy klapky. Opačným způsobem se provede montáž nových dílů. Následně provedeme diagnostiku elektronické klapky sání. Pokud se již závada nevyskytuje je za velmi příznivou cenu, okolo 400,- Kč úspěšně provedena nenáročná oprava. V případě, že se závada i po obměně komponent objevuje stále, bude nejspíše potřeba provést demontáž sacího potrubí a zkontrolovat vůle uložení klapky. Tato opravná sada řeší jen část případů závad elektronických klapek sání.
